# PANTHER

HISTORIE • TECHNIKA • SITUAČNÍ HLÁŠENÍ

## **Panther** **Historie, technika, situační hlášení**

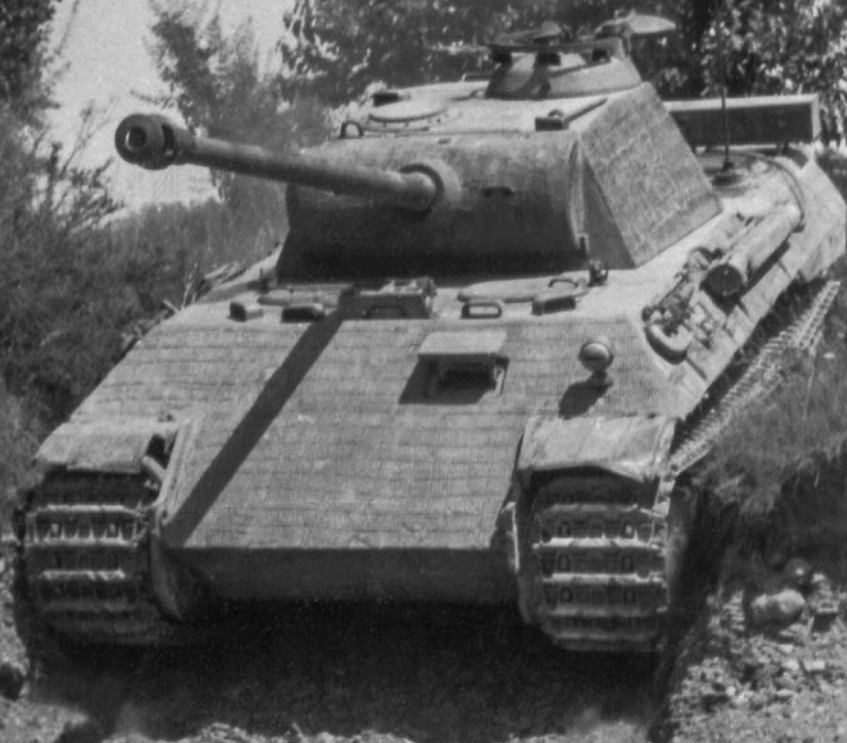
Tank PzKpfw V Panther z 1./PzRgt 4 pomalu překračuje koryto řeky v Itálii. Posádka upevnila na zadní část napříč box, který byl cenným místem pro uložení potravinových dávek a osobních věcí. Příklop řidiče je dokořán – kontakt s nepřítelem se zjevně neočekával. (Historyfacts)

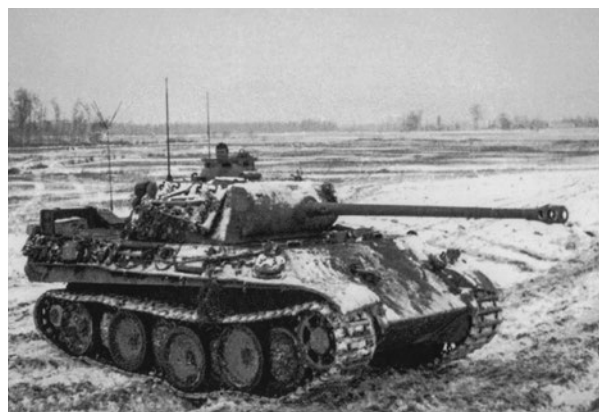
Tank Panther na širých pláních Východního Pruska. Všechny tři antény jsou umístěny podle předpisu, věž je kolem dokola ověšena články řetězů. Tento způsob zesílení tanku byl oficiálně zakázán. Ale jako mnohé jiné zákazy byl i tento ignorován. (Anderson)

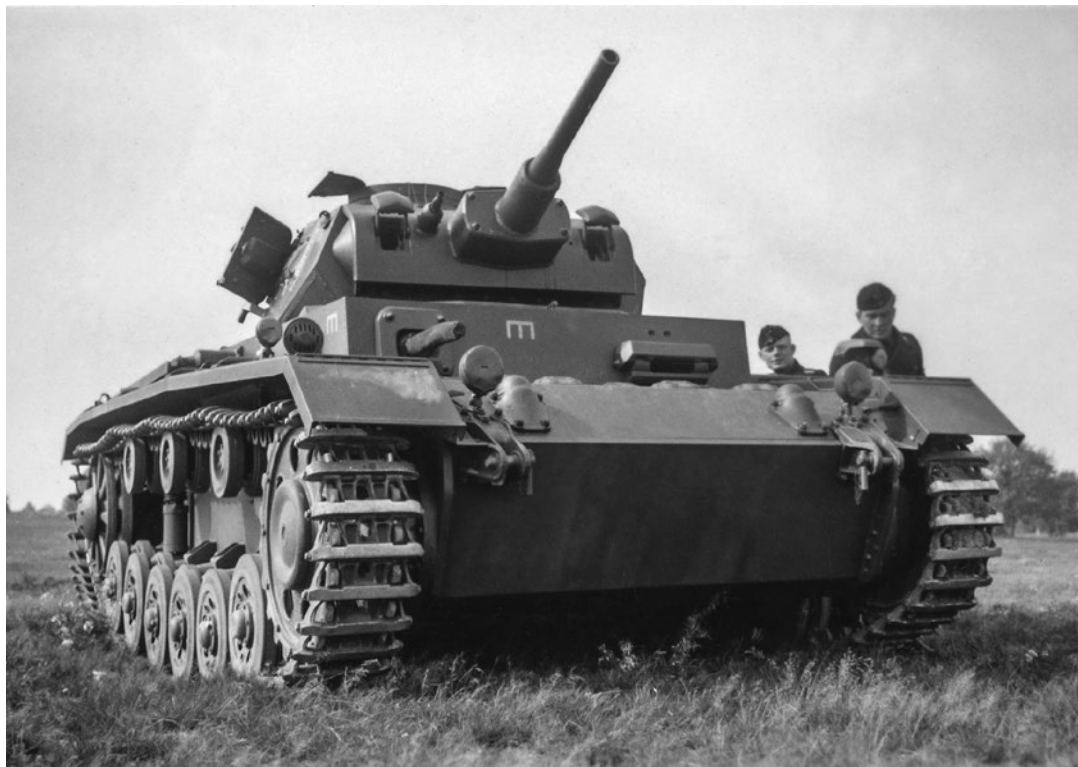
V červnu 1941 byla většina tanků PzKpfw III (na tomto snímku je Ausf G) vyzbrojena kanónem ráže 5 cm Kampfwagenkanone (KwK – tankové dělo) L/42. Použitím přísně přidělované munice s wolframovým jádrem PzGr 40 mohl tento kanón prorazit pancíř tloušťky 55 mm na vzdálenost 500 m, což proti sovětským tankům té doby nestačilo. (Anderson)

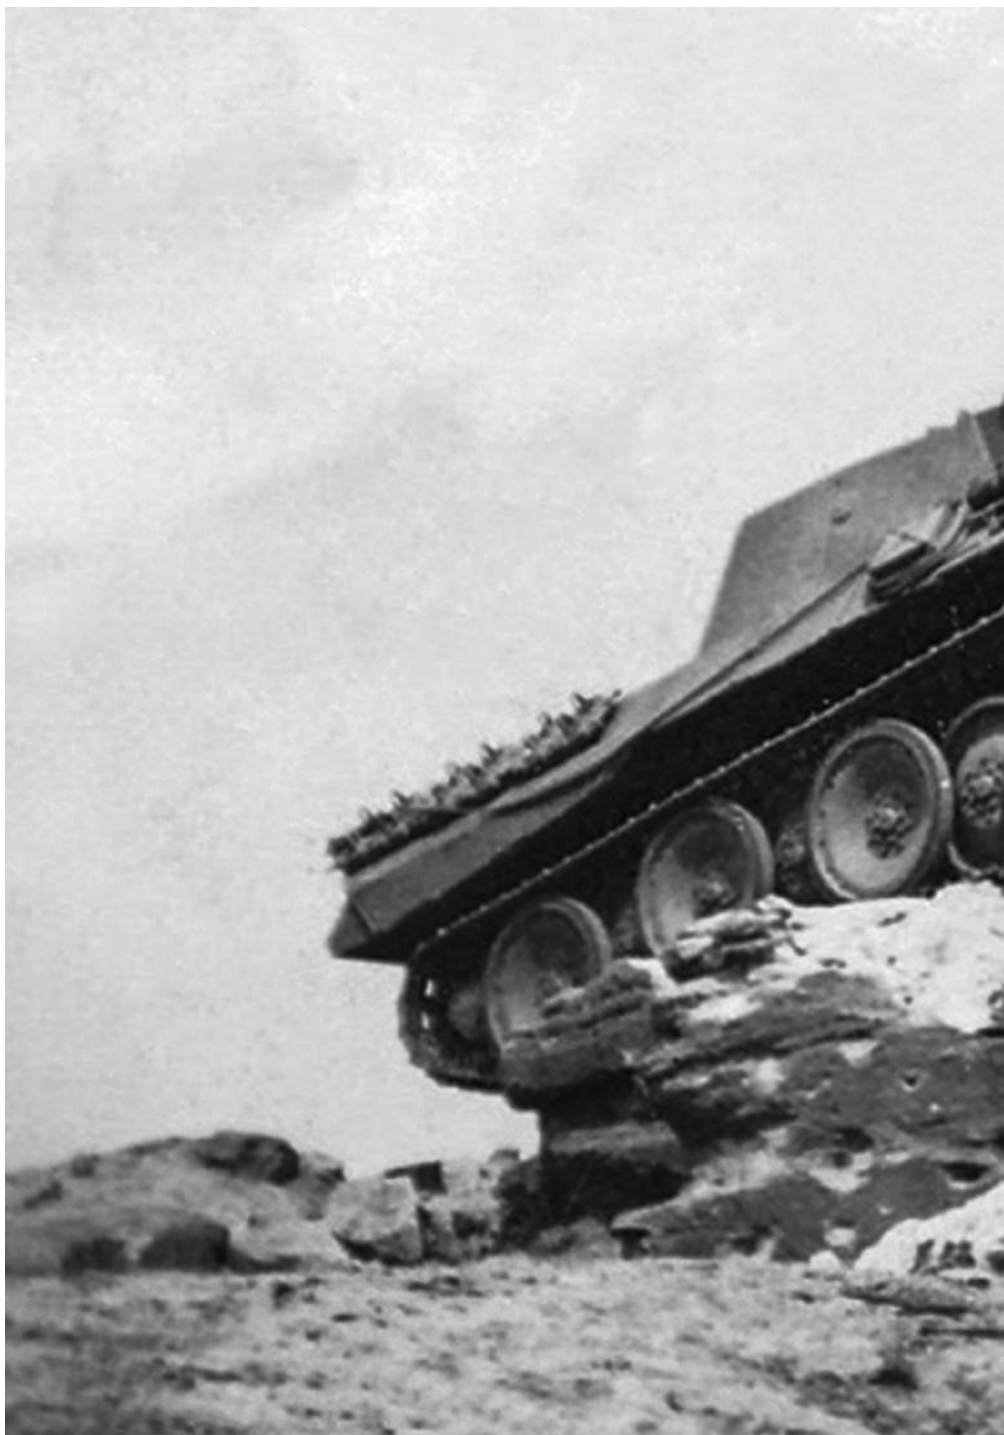
Kvůli této skutečně šíleně odvážné fotografii rozkázal velitel tohoto tanku Panther Ausf D jeho řidiči, aby s vozidlem vzdor všem s tím spojeným nebezpečím pro něj i stroj vjel na skálu. Do vzduchu hrozivě míří dlouhý kanón KwK 42 ráže 7,5 cm. Dramatičnost záběru zdůrazňuje eleganci tanku. (Anderson)

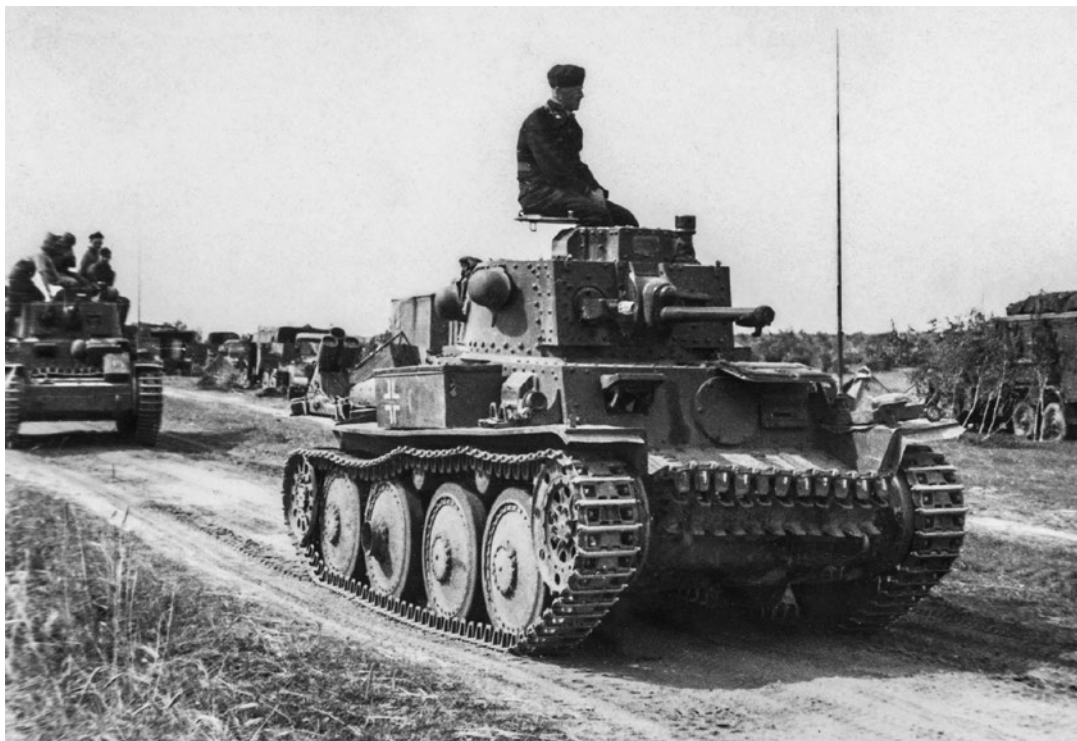
Německé síly byly vybaveny velkým počtem lehkých tanků PzKpfw 38 (t) vyrobených v Československu, které však měly jenom omezenou bojovou hodnotu. (Anderson)

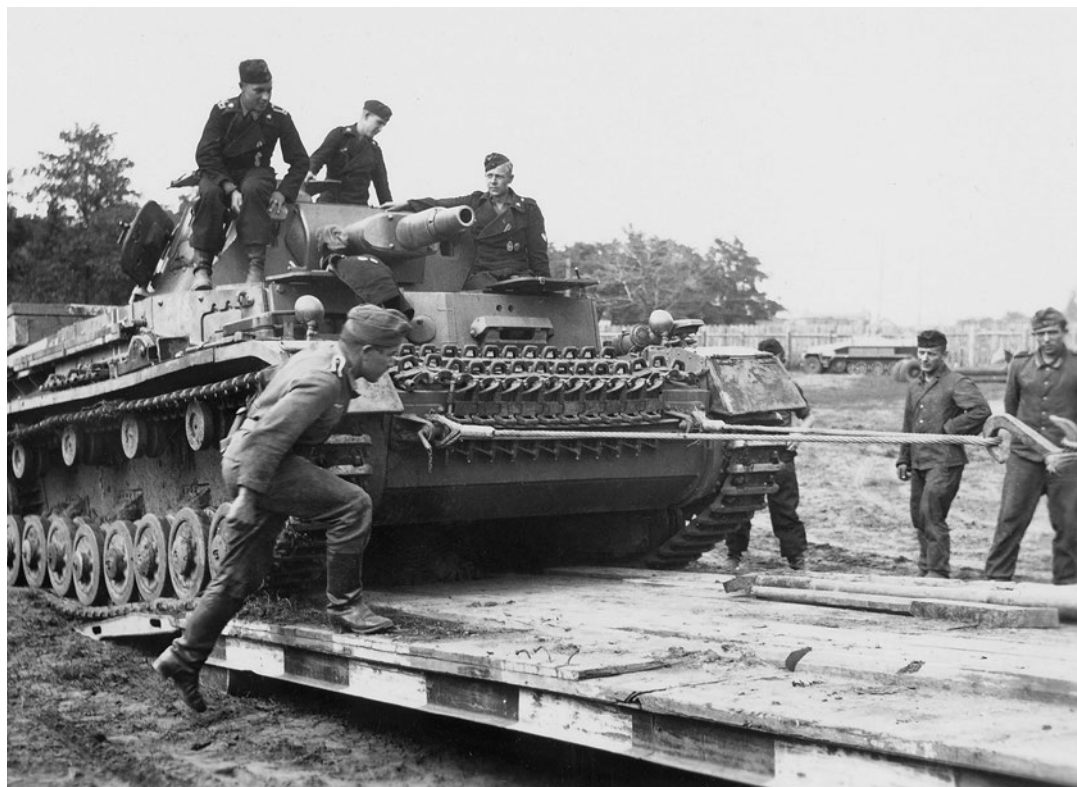
Všechny tanky PzKpfw IV A až D měly kanón s krátkou hlavní KwK L/24 ráže 7,5 cm. PzKpfw IV Ausf F (později F1) měl kanón KwK L/43 ráže 7,5 cm, ale ani jedna z těchto zbraní nebyla dostatečně silná (kromě palby na krátkou vzdálenost), aby porážela modernější sovětské tanky vstupující do boje. Na snímku nakládají ženisté poškozený Ausf D na *Sonderanhänger* (SdAnh) 116, standardní nízký vyprošťovací přívěs používaný všemi tankovými jednotkami. (Münch)

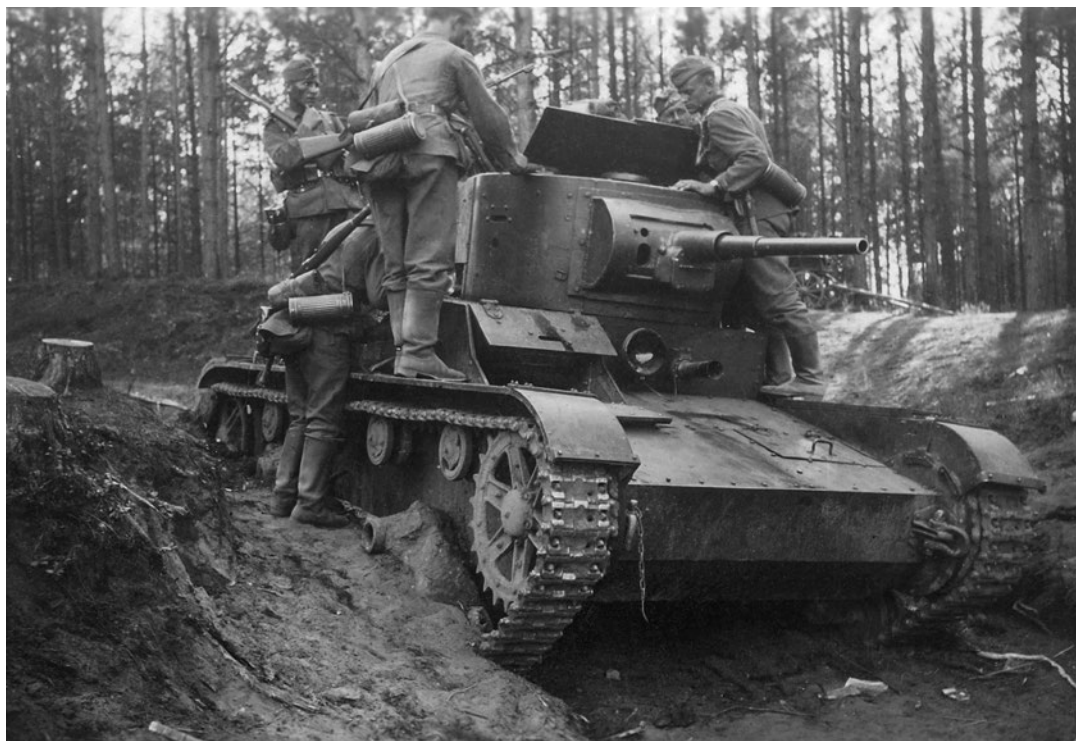
V roce 1941 byl v Rudé armádě co do počtu nejvýznamnější doprovodný pěchotní tank T-26. Tento typ vycházel z britského lehkého tanku Vickers 6-Ton a Sověti jich vyrobili asi 11 000 v různých variantách. V roce 1940 byl však T-26 již zastaralý. (Anderson)

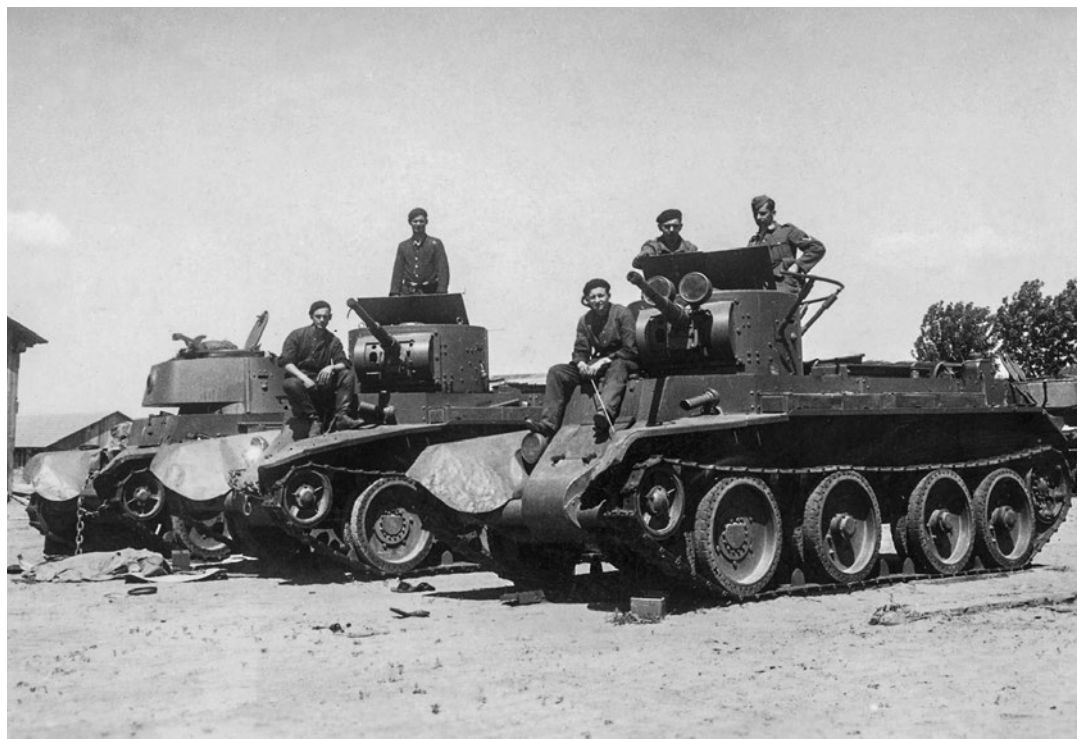
Na základě konstrukce tanku M1931 amerického průkopníka tanků J. Waltera Christieho vyvinuli Sověti rychlé lehké tanky BT-5 a BT-7 (v pozadí). Bylo jich nasazeno velké množství, ale s palebnou silou německých tanků se nemohly srovnávat. (Anderson)

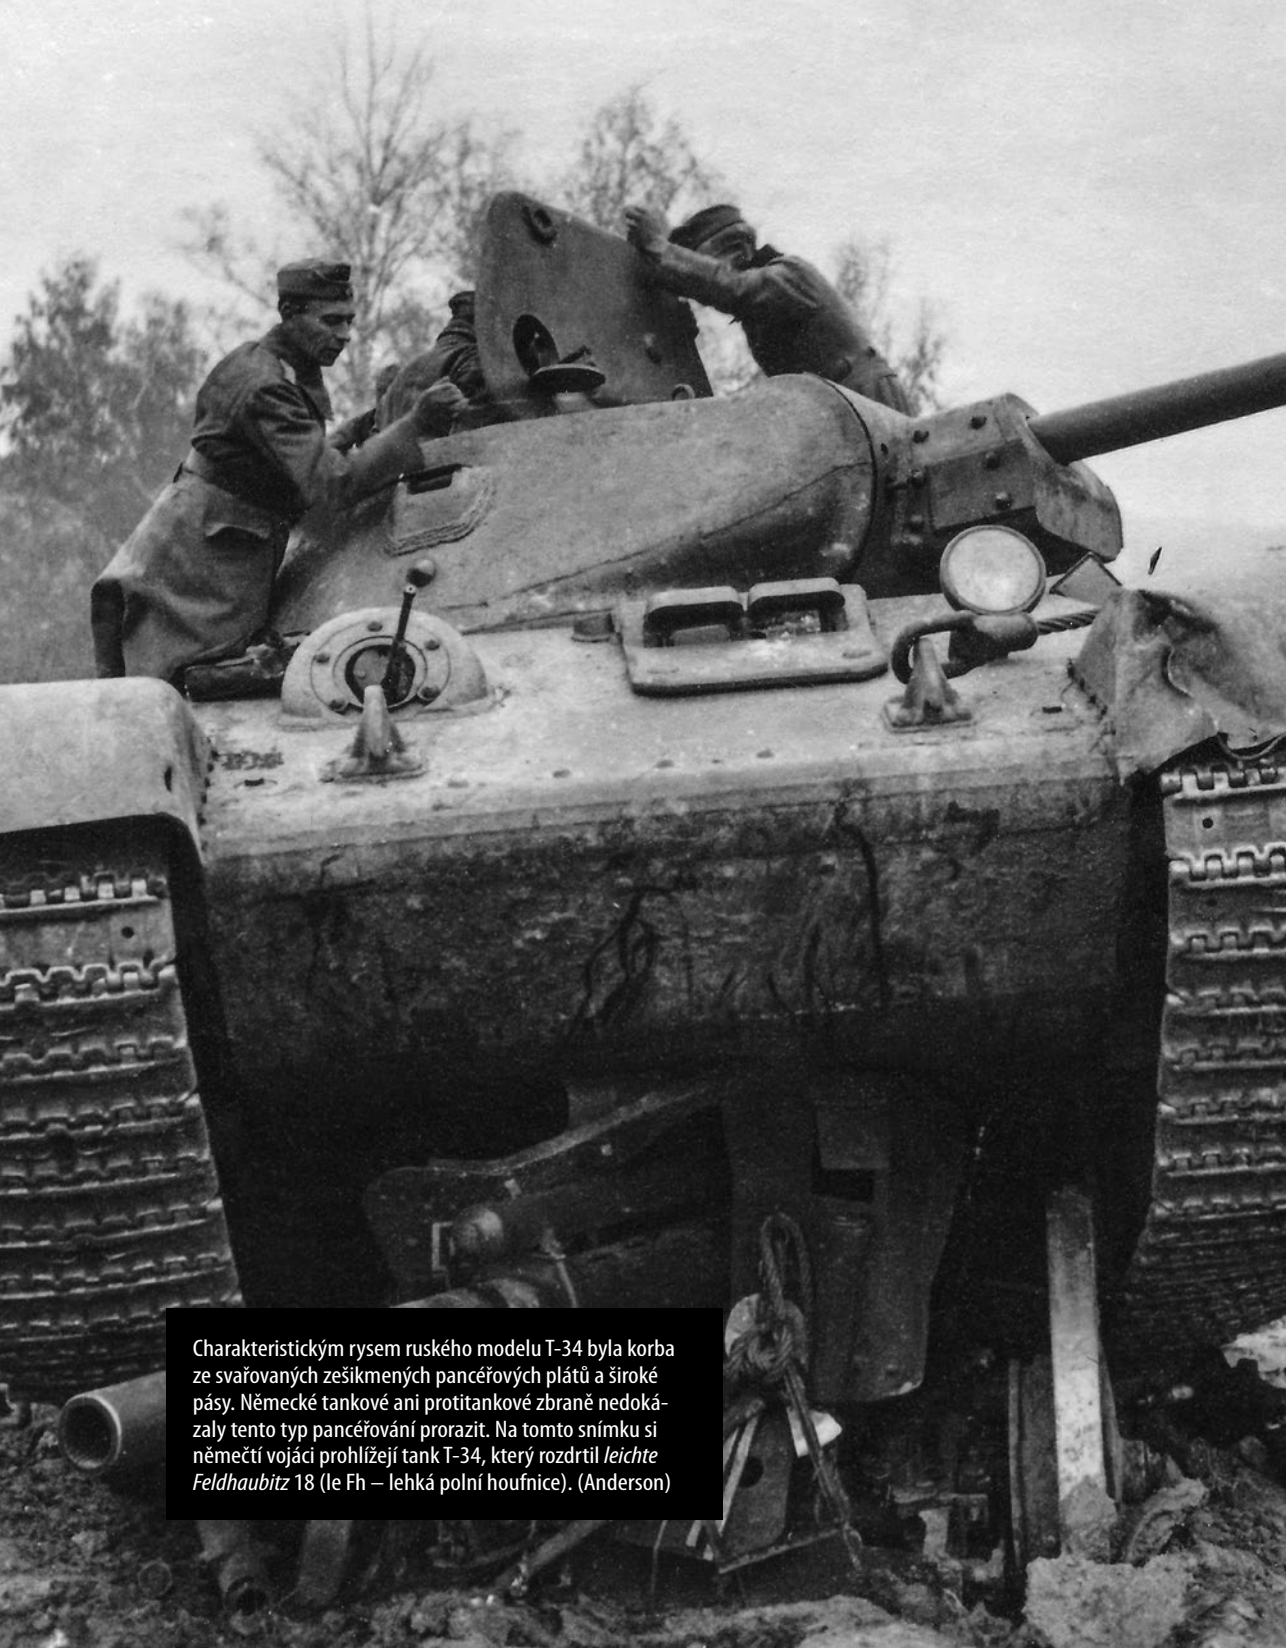
Charakteristickým rysem ruského modelu T-34 byla korba ze svařovaných zešikmených pancéřových plátů a široké pásy. Německé tankové ani protitankové zbraně nedokázaly tento typ pancéřování prorazit. Na tomto snímku si němečtí vojáci prohlížejí tank T-34, který rozdrtil *leichte Feldhaubitze 18* (le Fh – lehká polní houfnice). (Anderson)

T-34 byl od počátku konstruován jako střední tank (v té době jedinečný) a měl korbu se zkosenými plochami (60° vpředu, 40° na boku, 48° vzadu), vyrobenou ze svařovaných plátů z pancéřové oceli. Ačkoli čelní ochrana byla průměrná, o tloušťce 45 mm, boční strany a zadní část měly impozantních 40 mm. Zkosený pancíř poskytoval velmi vysokou úroveň ochrany a skutečná vodorovná tloušťka byla podstatně větší, takže dopadající střely měly mnohem vyšší tendenci k odražení, aniž by způsobily poškození.

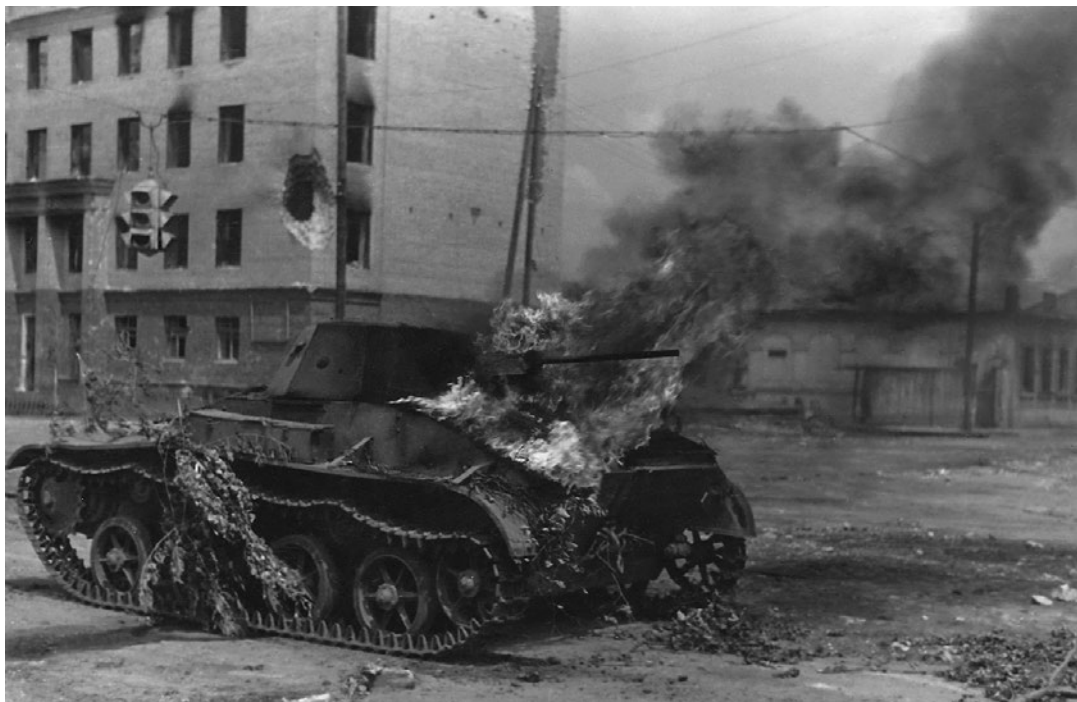
Rudá armáda měla ve svém inventáři celou řadu lehkých tanků, které používala pro různé účely, od průzkumných až pro přepravu náhradních dílů a pohonných hmot k frontovým jednotkám. Na tomto snímku byl během pouličních bojů v Charkově zasažen tank T-60, který začal hořet. (Anderson)

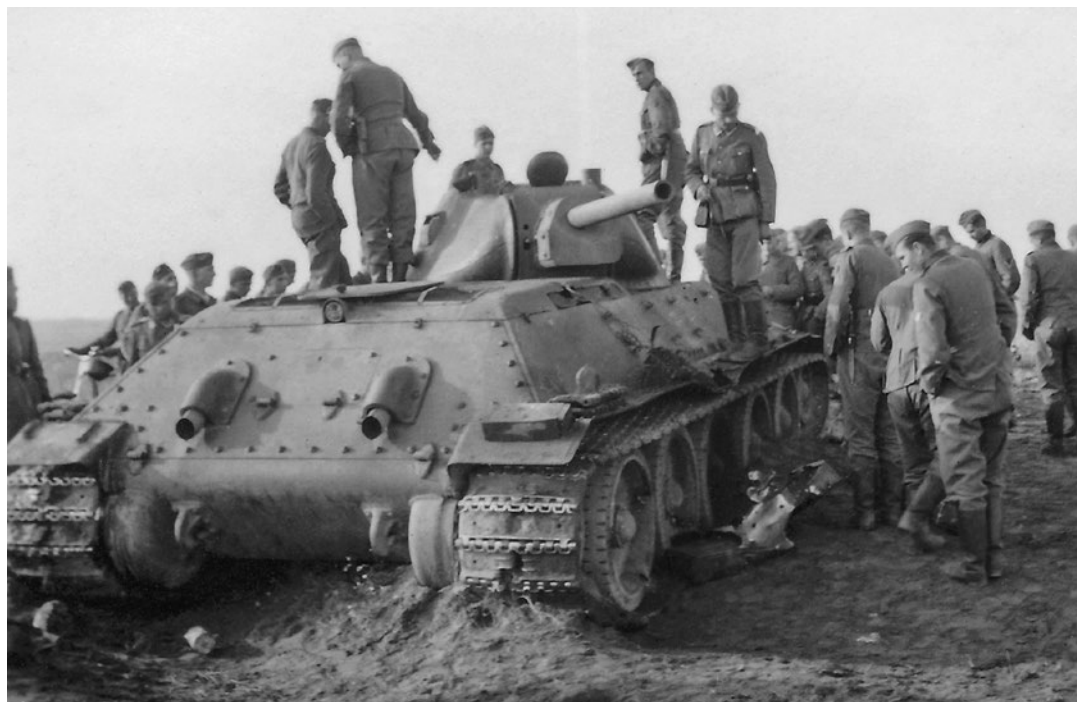
Němečtí vojáci obdivují tank T-34 zanechaný na bojišti. V té době měl tento typ lepší celkové pancéřování v porovnání s německými tanky, které kvůli snížení hmotnosti měly mnohem tenčí postranní a zadní pancíř. Také výroba oceli byla výrazně snazší (ekonomičtější). (Anderson)

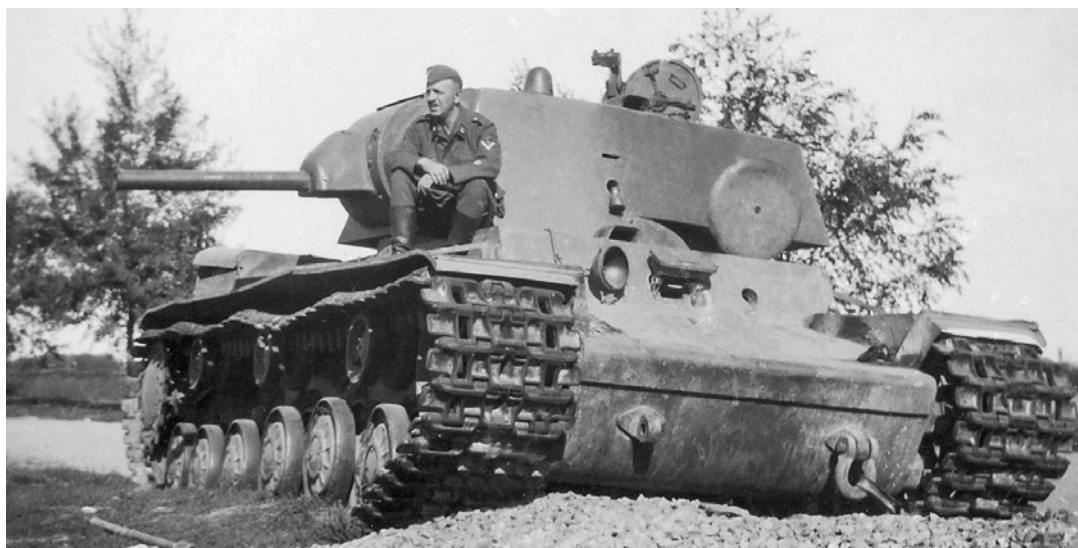
Tank Kliment Vorošilov-1 (KV-1) využíval stejný motor a převodovku jako T-34 a kola byla také zavěšena na torzních tyčích. Ačkoliv měl těžké pancéřování, konstrukce byla spíše konvenční. (Anderson)

Tank KV (Kliment Vorošilov) se původně vyráběl ve dvou variantách – jako těžký průlomový tank KV-1 a jako útočný KV-2 s těžším kanónem pro palebnou podporu. Korba i věž byly v obou verzích vyrobeny ze svařovaných pancéřových plátů. Podle standardů z roku 1940 byla tloušťka pancířů korby i věže vynikající, i když nebyly tak zkoseny jako u tanku T-34. Strany a zadní část korby měly stejnou tloušťku. Podvozek měl na každé straně šest kol zavěšených na torzních tyčích a velmi široké pásy zajišťovaly podstatně nižší měrný tlak na půdu než lehčí typy německých tanků. Motor a převodovka byly umístěny stejně jako u T-34, ale kvůli zvýšené hmotnosti motoru tanku KV došlo ke zvýšení výkonu na 600 hp.
